# 安徽省滁州市南谯区袁家坝水库除险加固工程

## 施 工 图

水库大坝背水坡白蚁防治打孔注浆布置图

| 审查 | 李强 | | 白蚁防治设计图 | | | |

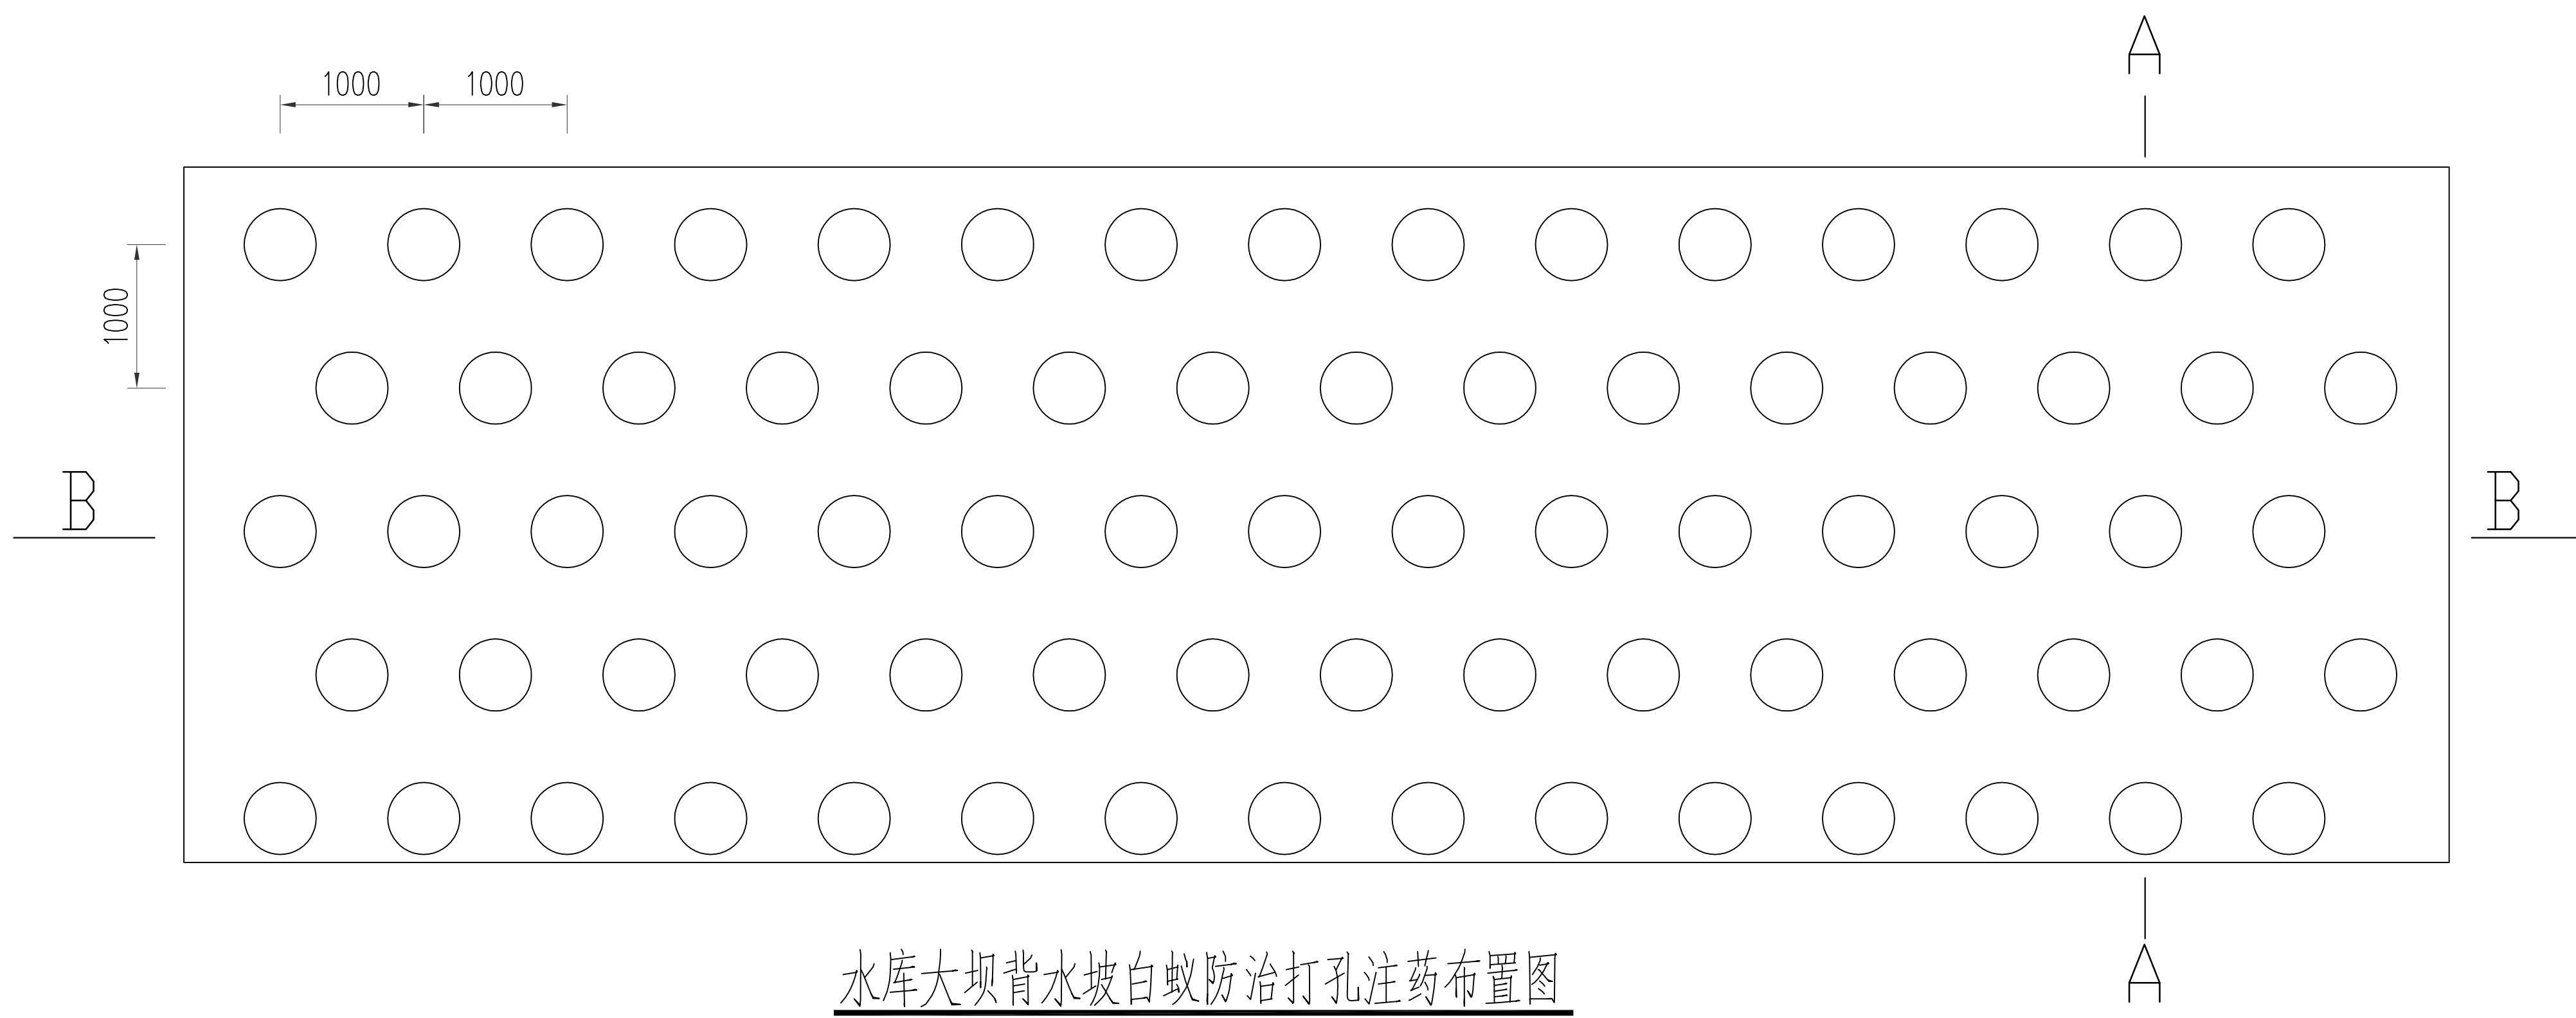
（2）打孔注浆：选择在白蚁危害特别严重的坝段打孔注浆，坡面和平台采用打孔孔深2m，孔间距1m，孔径3.5~5cm第一行在坝肩，行间距1米，呈梅花状排列；每孔注浆量为15%吡虫啉悬浮剂100g，药物配制浓度：1%~5%。药液通过追孔直接进入白蚁巢体或通过白蚁蚁道进入白蚁巢体，同时通过追孔壁向土壤扩散，天杀白蚁，这样在大坝背水坡形成2m多深毒土屏障，预防天治白蚁。

（3）本次白蚁防治暂列打孔注浆10000处，具体工程量可根据大坝白蚁危害进行调整。
