# 安徽省滁州市南谯区西冷水库除险加固工程

## 施 工 图

水库大坝背水坡白蚁防治打孔注药布置图

| 批准 | 秦晓波 | | 安徽省滁州市南谯区<br>西冷水库除险加固工程 | | 施 工 设 计<br>水 工 部 分<br><br>白 蚁 防 治 设 计 图 | |

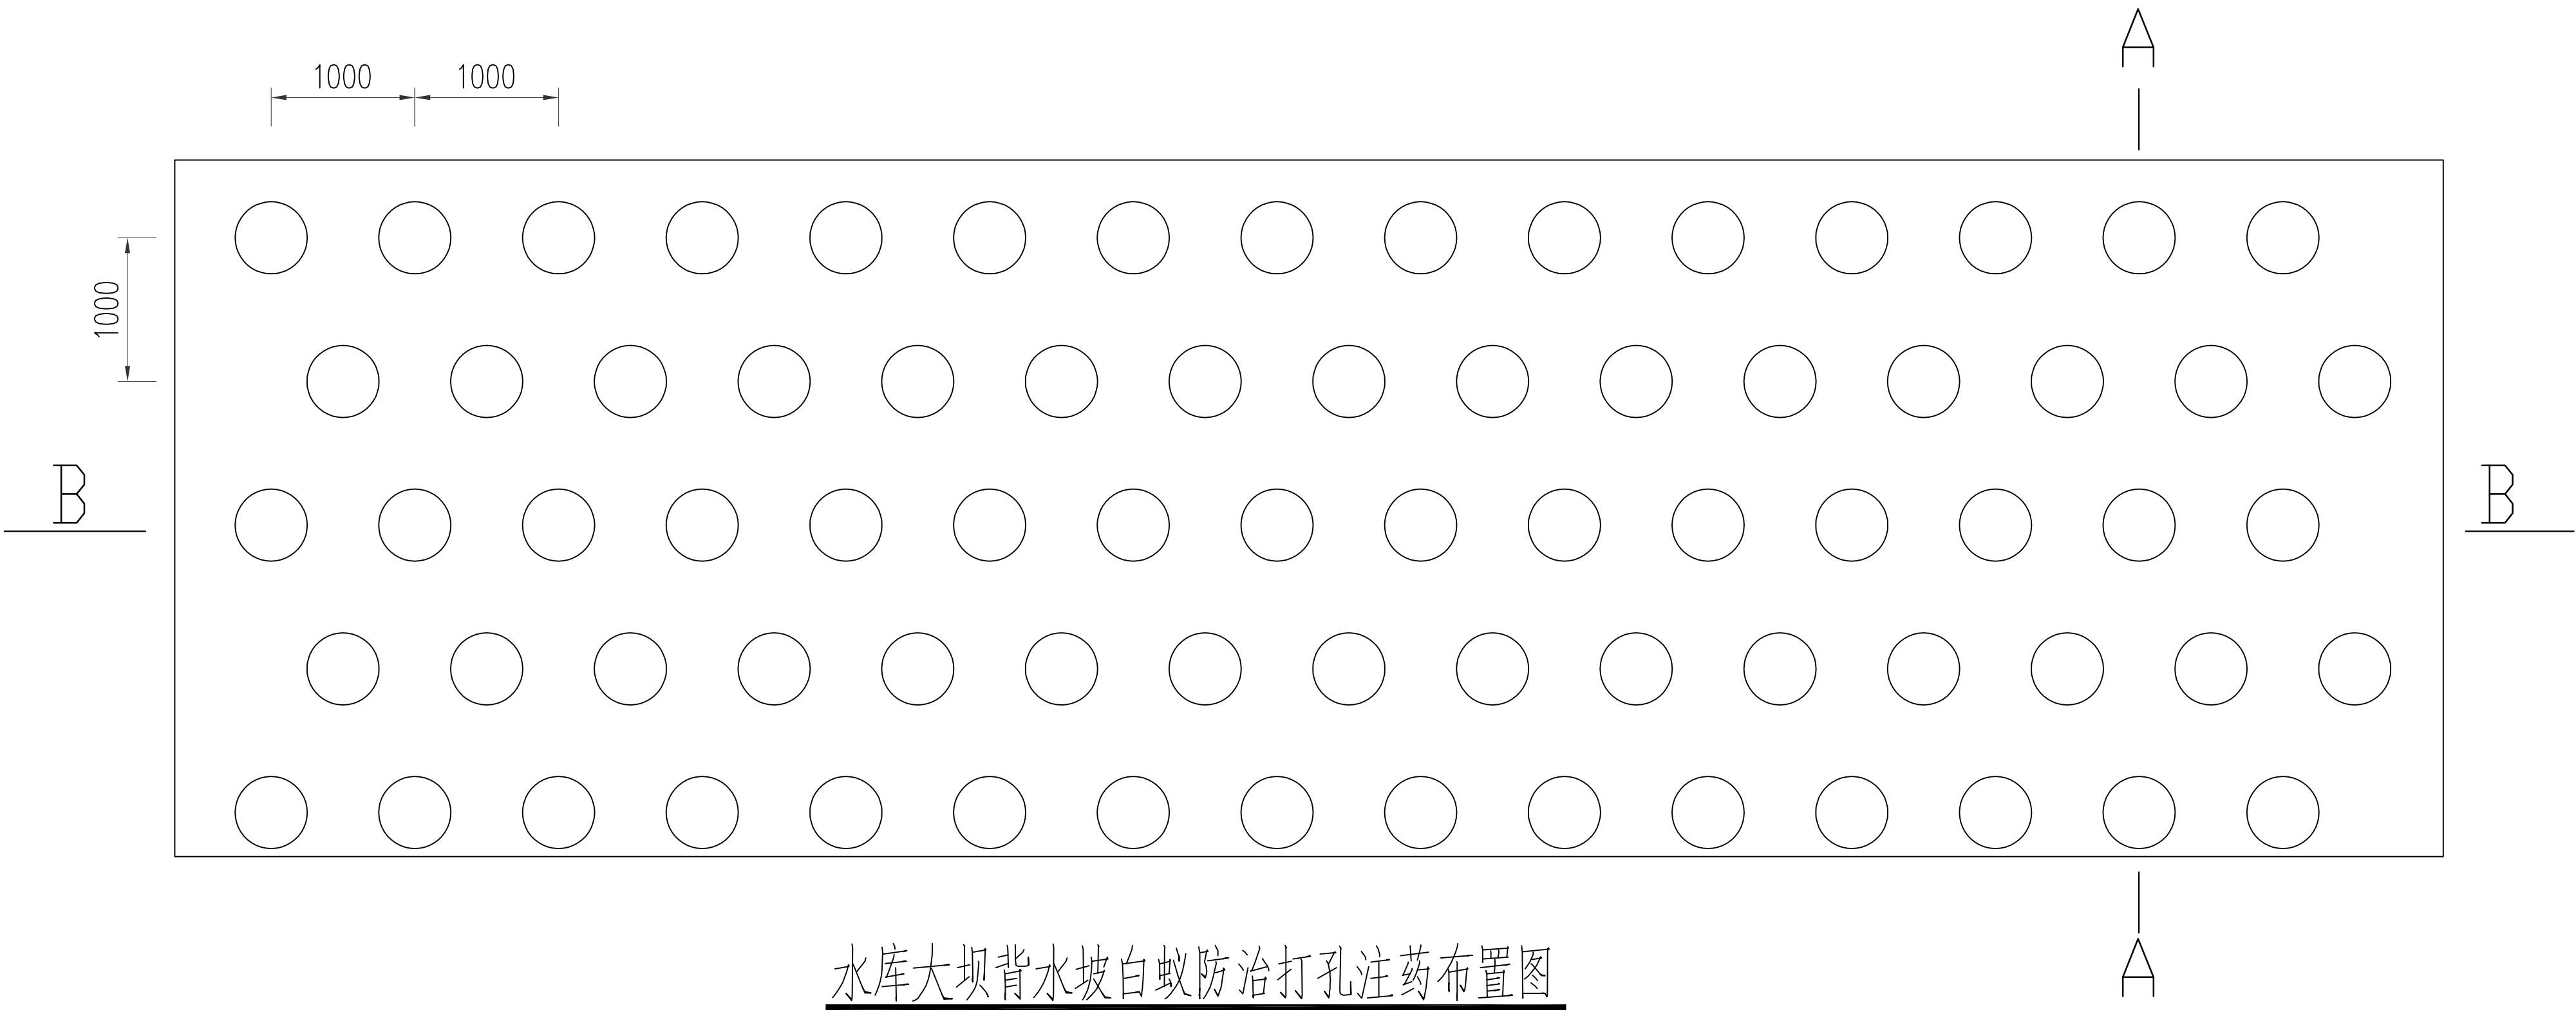
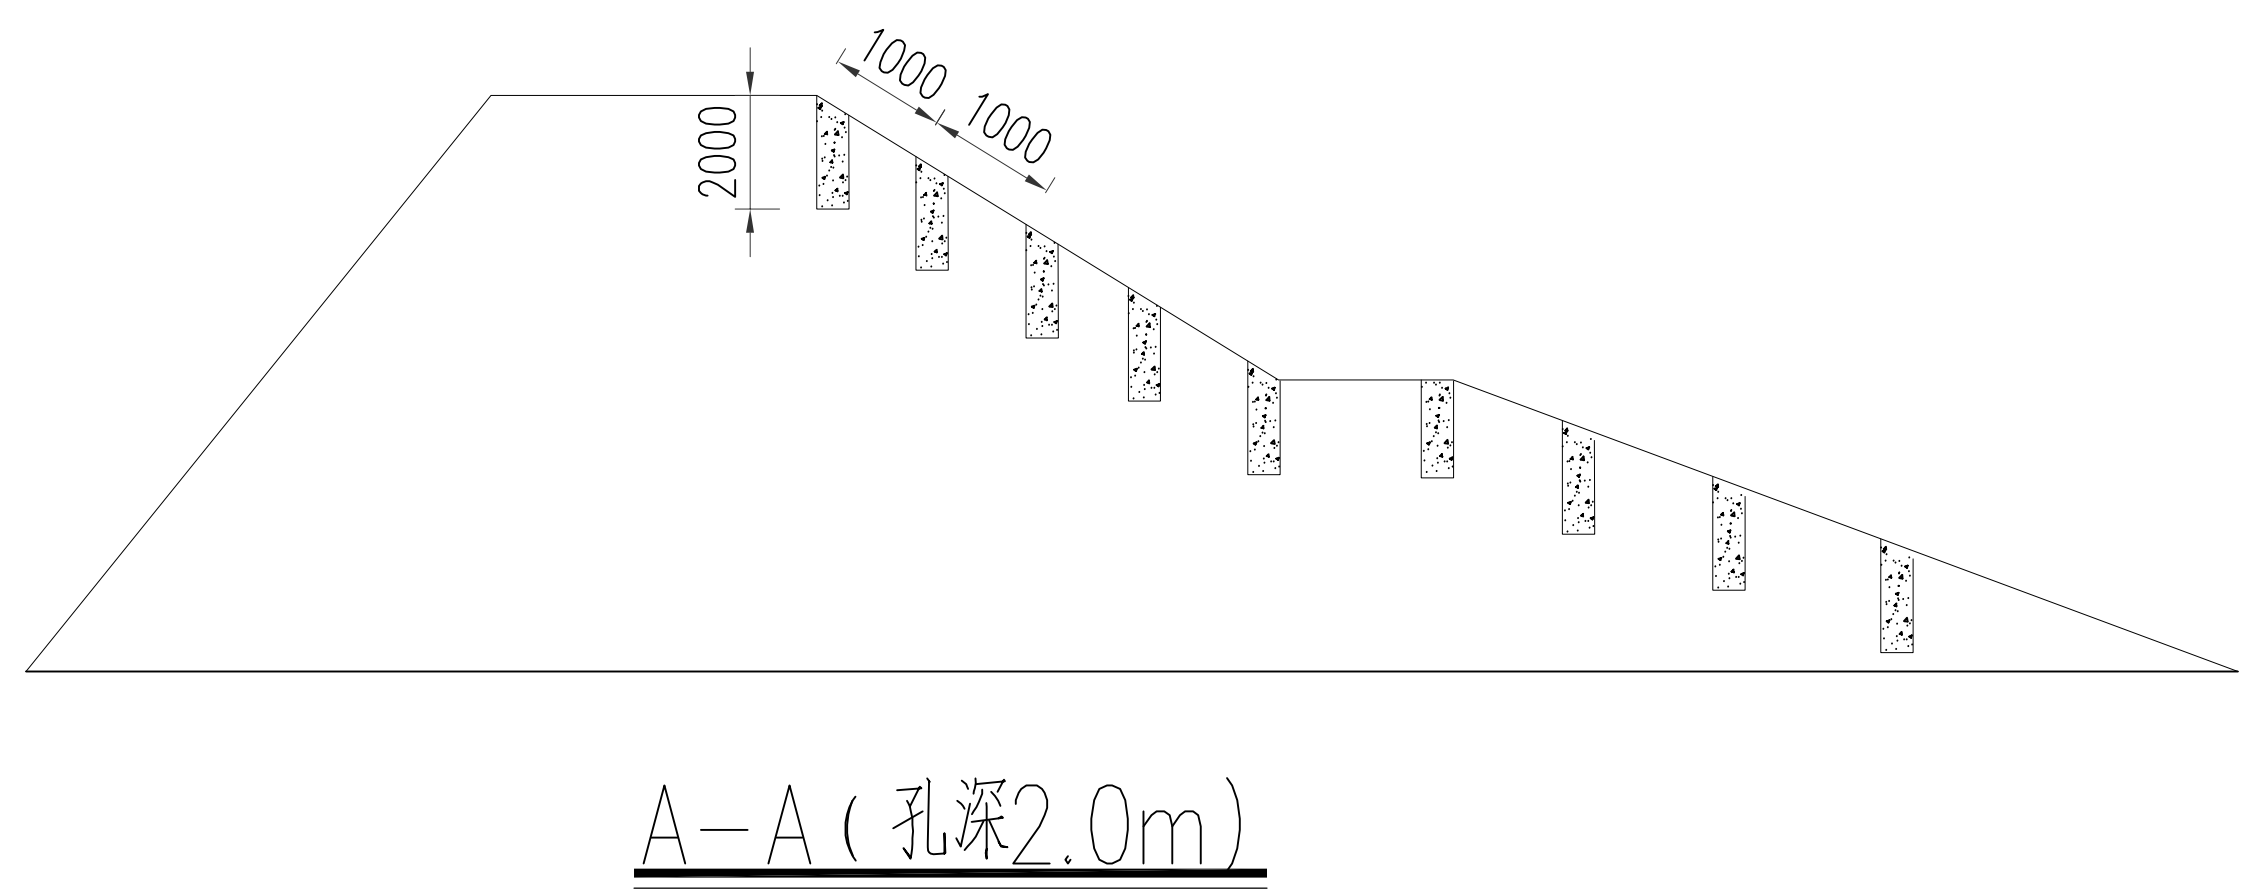
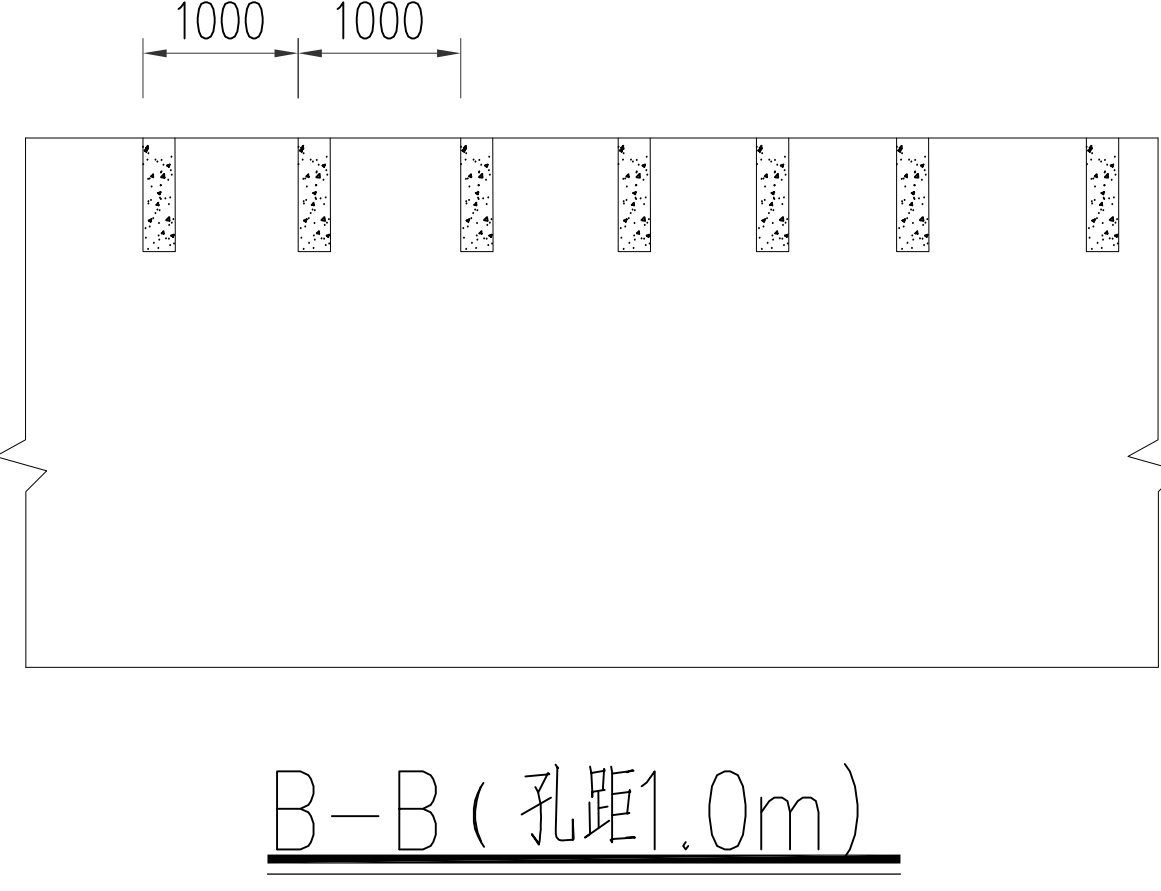
- (1)现场检查:现场探查阶段的主要工作任务是根据前期大坝白蚁危害普查情况,在采取具体防治措施前对大坝主体及环境再次进行白蚁危害情况检查,如发现水库大坝有白蚁活动,立即进行灭蚁药物喷洒;发现明显白蚁巢位(白蚁分飞孔),开挖白蚁巢穴。
- (2)打孔注药:选择在白蚁危害特别严重的坝段打孔注药,坡面和平台采用打孔孔深2m,孔间距1m,孔径3.5~5cm第一行在坝肩,行间距1米,呈梅花状排列;每孔注药量为15%吡虫啉悬浮剂100g,药物配制浓度:1%~5%。药液通过追孔直接进入白蚁巢体或通过白蚁蚁道进入白蚁巢体,同时通过追孔壁向土壤扩散,灭杀白蚁,这样在大坝背水坡形成2m多深毒土屏障,预防灭治白蚁。
- (3)本次白蚁防治对下游坡全部段进行打孔注药,打孔注药2700处,具体工程量可根据大坝白蚁危害进行调整。
